## **Indice attraversamenti**

## Scheda per la caratterizzazione degli attraversamenti esistenti

1. Identificazione	
1.1. Corso d'acqua attraversato	Rio Arriana
1.2. Codice del Ponte/attraversamento	ARR-01
1.3. Infrastruttura a cui appartiene l'opera	Comune di Pabillonis
1.4. Comune in cui ricade l'attraversamento	Pabillonis
1.5. Descrizione	Attraversamento su strada comunale

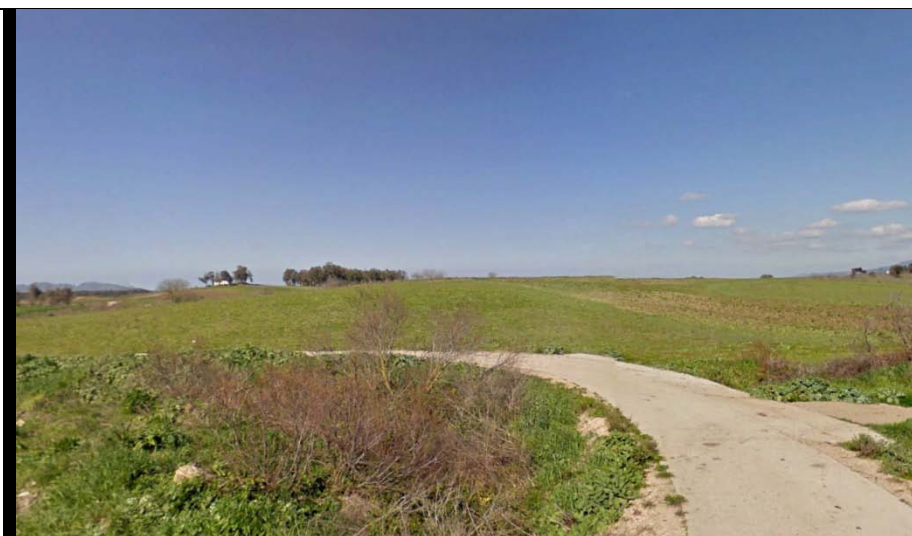
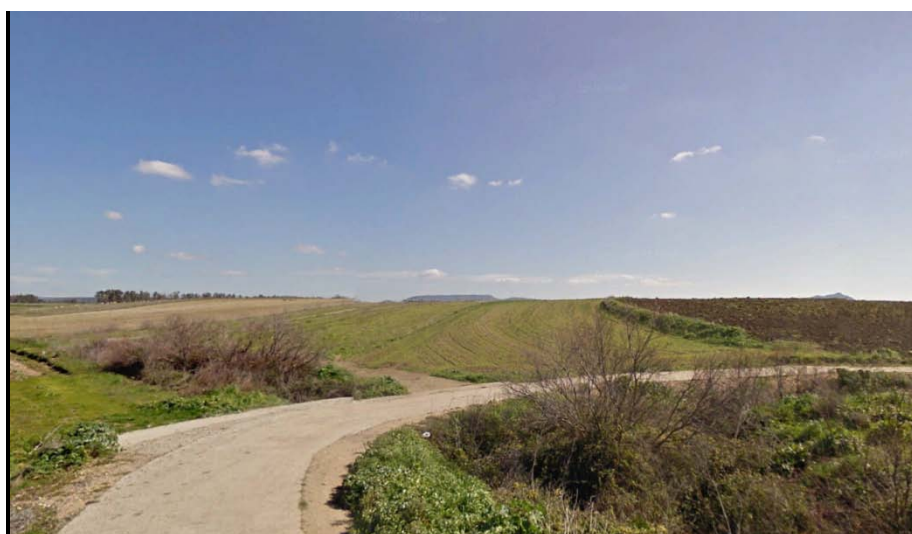
## 2. Immagini

<b>5. Caratteristiche morfologiche dell'alveo</b> <i>(da compilare solo per le opere per le quali è prescritta la verifica di sicurezza)</i>	
5.1 Tipo alveo attuale	Alveo regimentato con pendenza ridotta
5.2 Evoluzione planimetrica del tratto di corso d'acqua (fenomeni pregressi, tendenza attuale)	L'analisi diacronica delle immagini dal 1954 al 2010 mostra una sostanziale invarianza dell'alveo dovuta a bonifiche realizzate in precedenza a tale periodo
5.3 Stabilità del fondo alveo (fenomeni pregressi, tendenza attuale)	Alveo artificiale stabile
5.4 Sezione media dell'alveo di piena	150 mq
5.5 Pendenza media del tratto adiacente il ponte (da rilievo topografico, da profilo di piena)	0.001
5.6 Granulometria alveo (rilievi diretti, da sopralluogo)	Alveo regimato
5.7 Presenza di materiale vegetale in alveo	Si osserva la presenza di vegetazione su tutto il corso d'acqua

<b>6.2 Analisi idraulica</b> <i>(da compilare solo per le opere per le quali è prescritta la verifica di sicurezza)</i>	
6.2.1 Portata di progetto	91.67
6.2.3 Velocità media in alveo	0.5 m/s
6.2.4 Velocità media in golena	0.5 m/s
6.2.5 Effetto di rigurgito dell'attraversamento	0.89 m
6.2.6 Livello idrico massimo	2.02 m
6.2.7 Franco idraulico	Franco idraulico non rispettato.
6.2.8 Scalzamento sulle fondazioni (pile, spalle, rilevati di accesso) rilevato a seguito di sopralluogo	Non osservato
